## 試験報告書

件名：腐食調査

試料名：消火槽吸込み配管（鋼管）  
採取時期：2024年〇月  
施工時期：2016年〇月  
現場名：XXXXXXXXXXXX計画

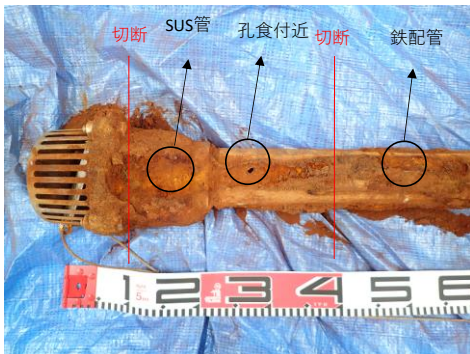
写真1-2 写真1-1の拡大

資料1に示す。吸込み口が四角形だったため、各面が表(真上)になるように90°ずつ回転させて試料全景を撮影した。赤さびが全面に厚く付着しており、特に吸込み口付近(試料の左端)に多く付着していた。孔食は写真1-2と1-4に示すように、吸込み口下端から25~30cm付近に2か所確認された。

付着物の採取箇所は資料1中の写真1-2および1-3に黒丸で示した。結果を表1に示す。孔食付近、鉄配管、SUS配管の付着物の組成はほぼ同一で、鉄(Fe)と酸素(O)の比率が高いことから酸化鉄主体と思われ、これに炭素(C)、ケイ素(Si)、亜鉛(Zn)が微量に含まれるものであった。SUS配管の付着物にクロムやニッケルが検出されなかったことから、SUS配管の付着物は鉄配管由来と考えられる。

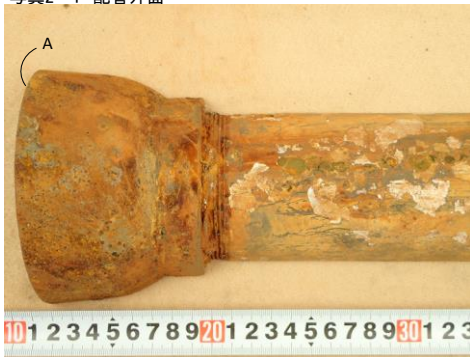
写真2-2 配管外面 拡大

資料1の写真1-2から1-4に示すように、吸込み口下端から10cmと40cmの位置で輪切りにした。10~20cmはSUS配管、20~40cmは鉄配管と思われるためである。半割する前に金属へらを用いて試料表面の赤さびを大方除去したところ、資料2の写真2-4および写真2-5に示した赤矢印にも貫通している箇所が確認された。配管の内面は清浄であり、腐食はまったく確認されなかった。写真2-2中のA(切断した配管肉厚部)と写真2-3中のB(切断した配管肉厚部)の間にテスターを当てたところ、電気的導通が確認された。

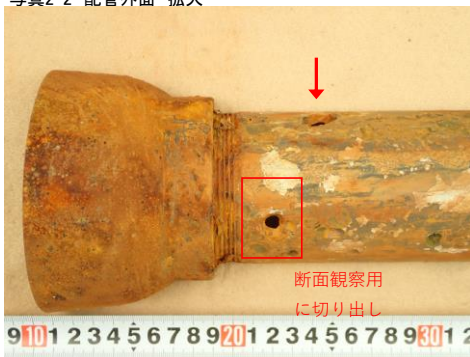
写真2-4 配管外面 拡大

資料2の写真2-4および2-9に示す孔食について断面観察を実施した。資料4に結果(マッピング分析)を示す。孔食の内面側(赤枠内)は、孔食内部にはFeとOおよびCが存在し、配管の内面にはZnとOの層がみられた。

孔食の外面側(青枠内)も孔食内部にはFeとOおよびCが存在し、配管の外面にはSiとOの層がみられ、さらにその内側にZnとOの層がみられた。

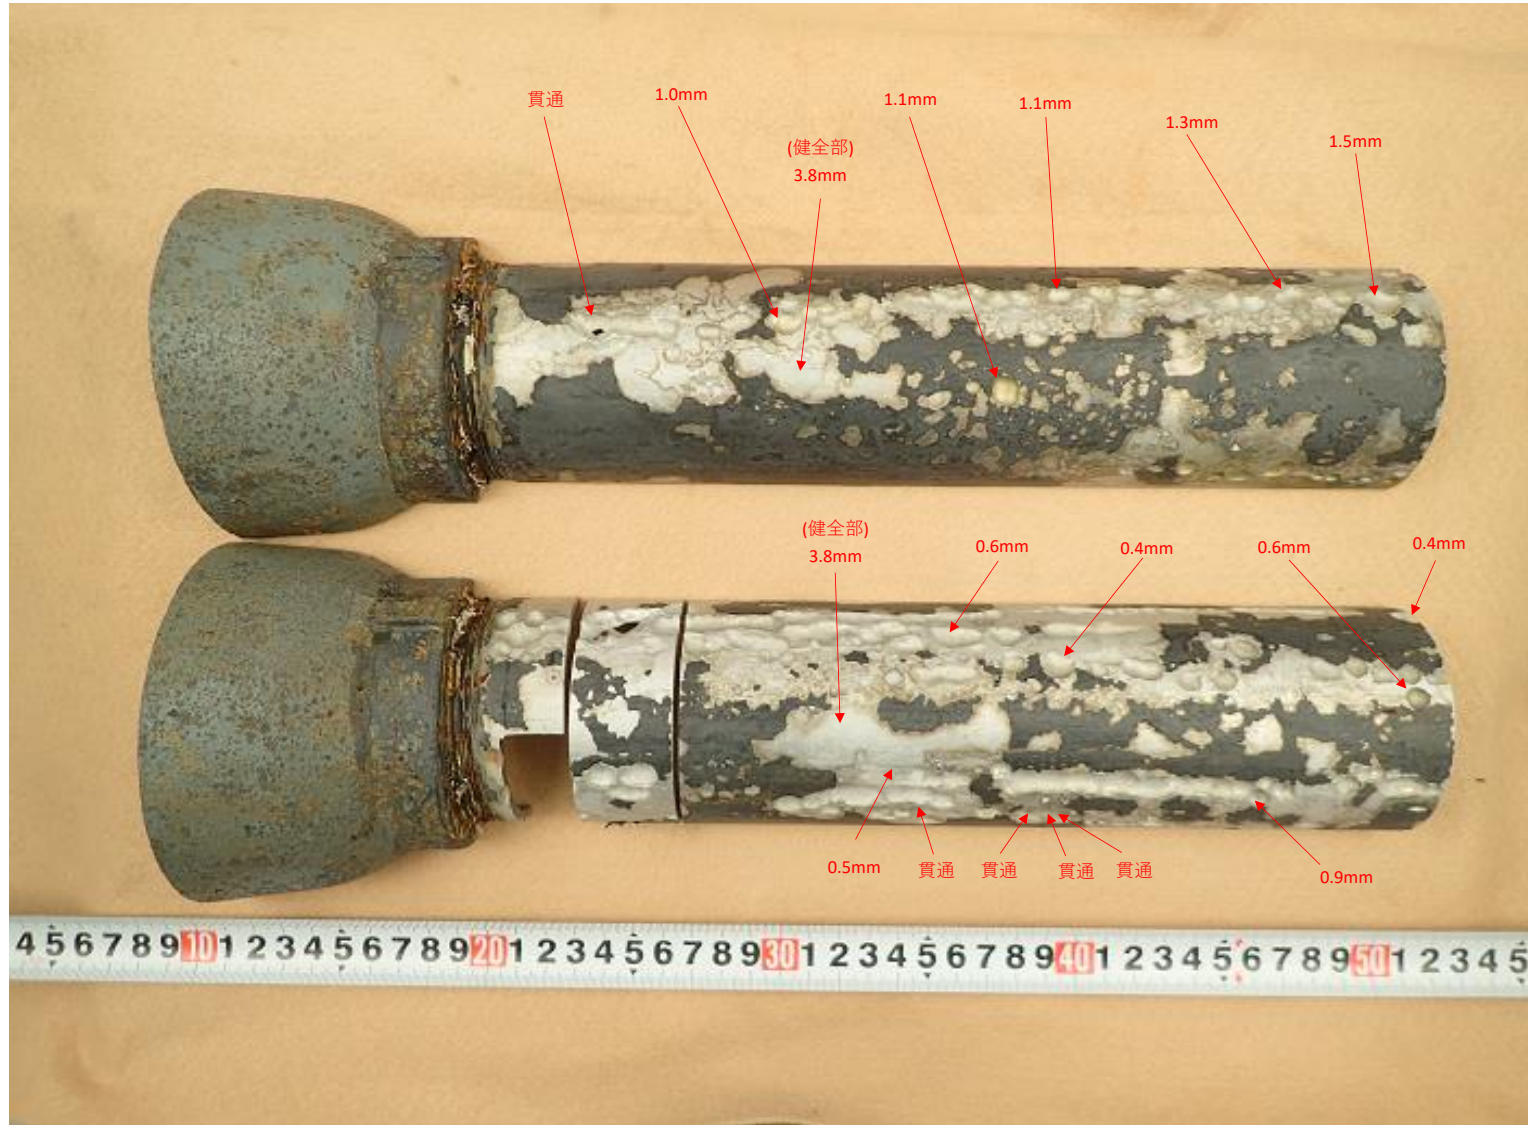
孔食深さ測定結果

資料5に鉄配管の肉厚測定結果を記載する。健全部は3.8mmの肉厚があったが、貫通箇所が5か所、1.0mm未満の孔食もいくつか確認された。
