## 試験報告書

件名：腐食調査

試料名：消火槽吸込み配管（鋼管）  
採取時期：2024年〇月  
施工時期：2016年〇月  
現場名：XXXXXXXXXXXX計画

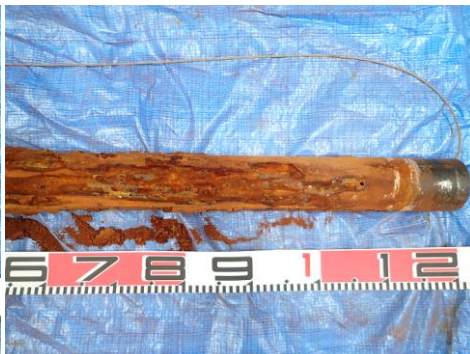
写真1-6 写真1-4の拡大

資料1に示す。吸込み口が四角形だったため、各面が表(真上)になるように90°ずつ回転させて試料全景を撮影した。赤さびが全面に厚く付着しており、特に吸込み口付近(試料の左端)に多く付着していた。孔食は写真1-2と1-4に示すように、吸込み口下端から25~30cm付近に2か所確認された。

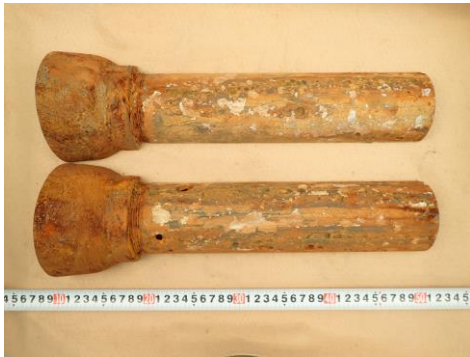
写真2-1 配管外面

資料1の写真1-2から1-4に示すように、吸込み口下端から10cmと40cmの位置で輪切りにした。10~20cmはSUS配管、20~40cmは鉄配管と思われるためである。半割する前に金属へらを用いて試料表面の赤さびを大方除去したところ、資料2の写真2-4および写真2-5に示した赤矢印にも貫通している箇所が確認された。配管の内面は清浄であり、腐食はまったく確認されなかった。写真2-2中のA(切断した配管肉厚部)と写真2-3中のB(切断した配管肉厚部)の間にテスターを当てたところ、電気的導通が確認された。

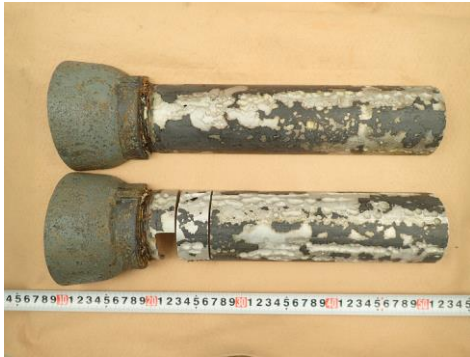
写真3-1 配管外面

資料3に示す。鉄配管の外面に多数の孔食と黒色皮膜(亜鉛メッキ)が付着している箇所が確認され、孔食は配管の長手方向に集中して分布する傾向がみられた。一方、SUS配管の外面には腐食は確認されなかった。また、配管の内面は清浄であった。

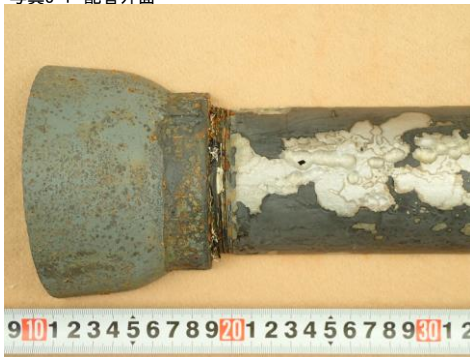
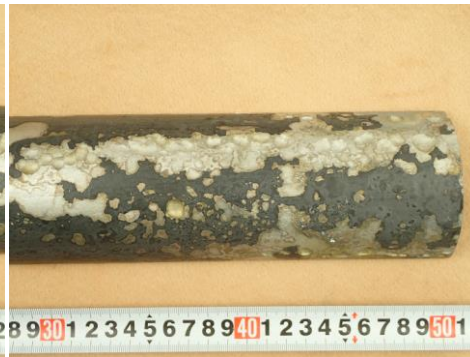
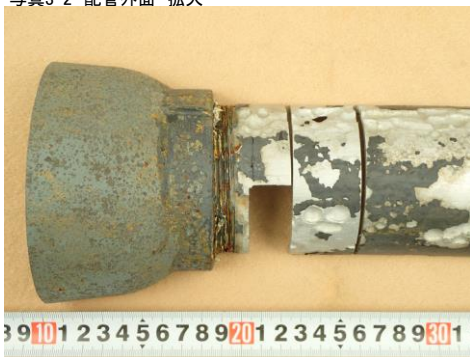
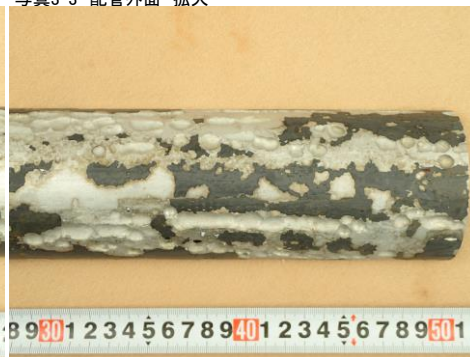
- ・鉄配管の外面に亜鉛メッキ処理が施されていた。
- ・この亜鉛が鉄配管の長手方向になくなっており、この箇所に多数の孔食が発生していた。
- ・付着物の成分にクロム、ニッケルなどSUSに由来する元素は検出されなかった。
- ・SUS配管は外面、内面ともに腐食はみられなかった。
- ・鉄配管の内面は清浄であった。
- ・SUS配管と鉄配管の間に電氣的導通が確認された。

①何らかの理由により亜鉛メッキが溶出したこと(電位逆転による腐食)

②SUSと鉄が電氣的に導通していたこと(異種金属腐食)
